COMUNE DI SAN PAOLO DI JESI

COMPLESSO EDILIZIO DESTINATO AD ATTIVITA' SCOLASTICA E

SEDE MUNICIPALE UBICATO IN PIAZZA MATTEO RICCI

CERTIFICATO DI IDONEITA' STATICA

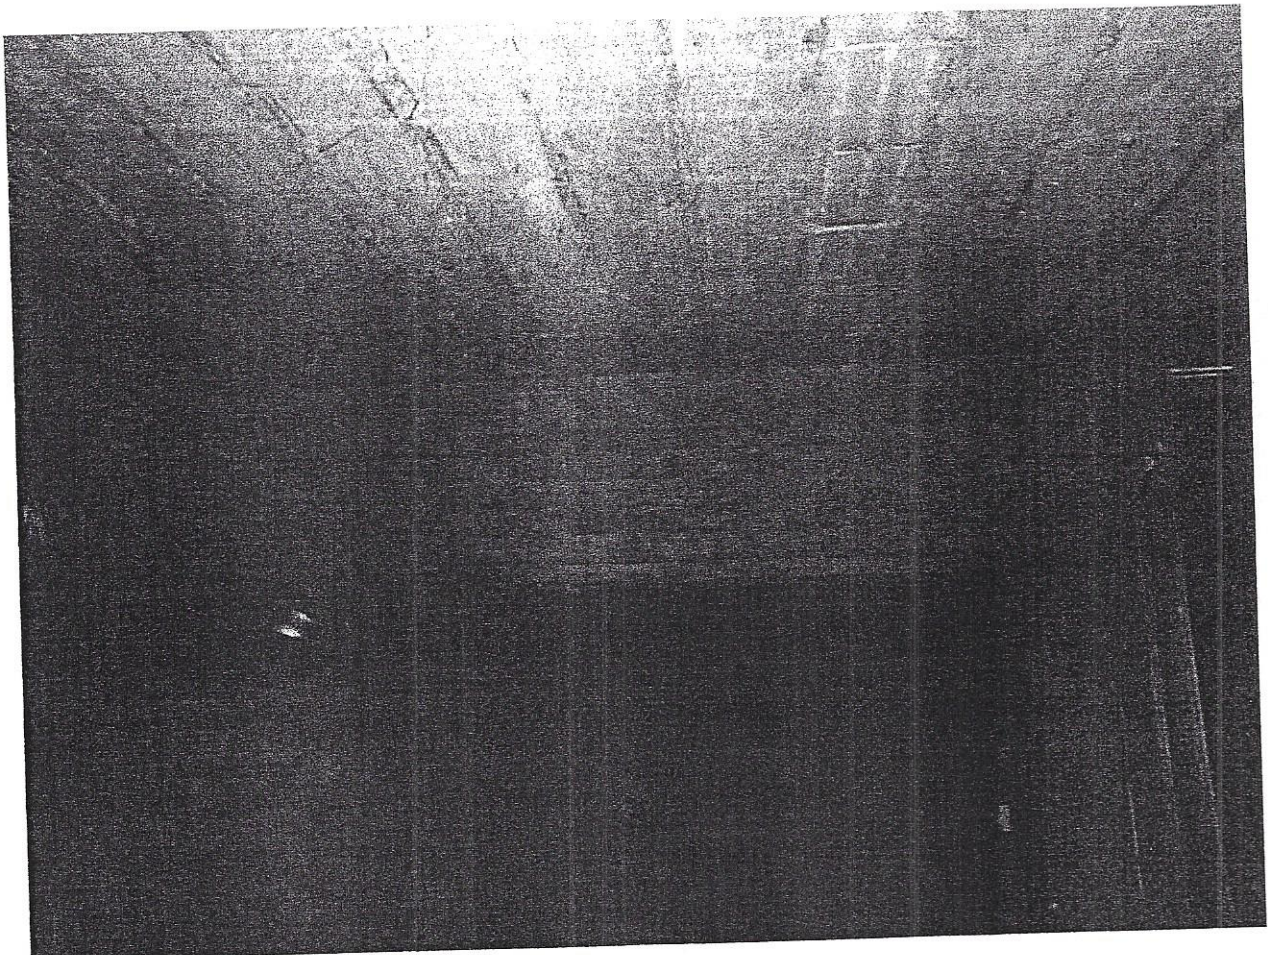
Foto 1: Piano interrato

piano interrato: stato di conservazione buono della muratura priva di intonaco con malta cementizia di buone caratteristiche, assenza di fessurazioni o cavillature dovute a cedimenti differenziali a livello fondale, assenza di tracce di umidità dovuta a infiltrazioni dall'esterno o dovuta a fenomeni di imbibizione dal terreno fondale. Si è proceduto a prove sclerometriche su due travi in c.a. realizzate in corrispondenza di aperture di sovrastanti murature di controventamento ottenendo i seguenti valori: 1) 37 42 40 41 37 38 42 36 36 36 - 2) 40 39 38 43 40 45 41 42 41 40. Dai valori riscontrati si deduce che il calcestruzzo attualmente ha una buona resistenza caratteristica pari a  $R_{ck} = 350 \text{ Kg/cm}^2$ .

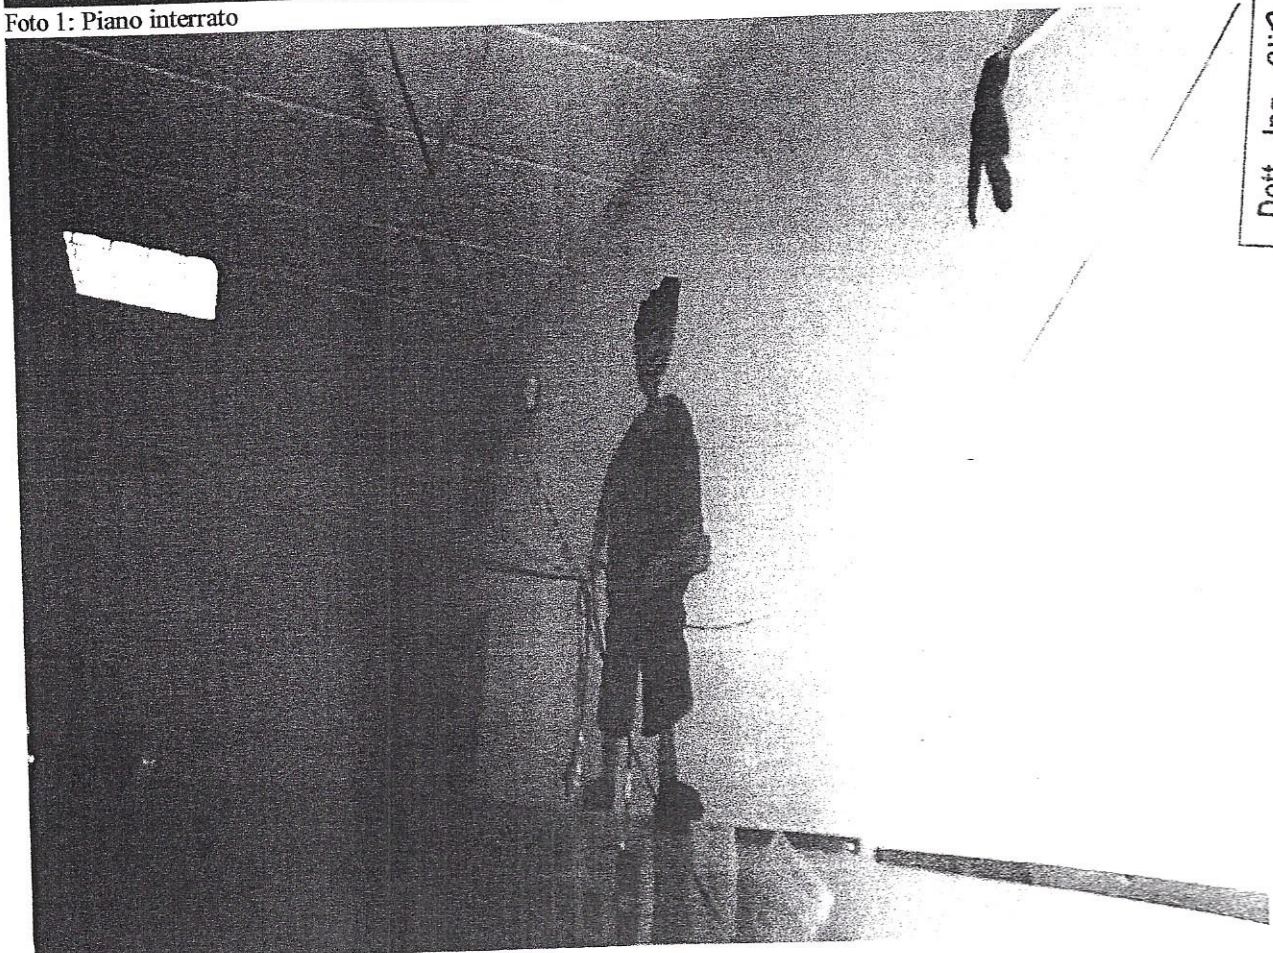
Foto 2: piano terra

Piano terreno: stato di conservazione delle murature buono, assenza di fessurazioni o cavillature dovute a cedimenti differenziali a livello fondale o a fenomeni localizzati

in corrispondenza di architravature di vani porta o vani finestra, assenza di tracce di umidità dovuta a infiltrazioni di acqua meteorica o da perdite di impianti.

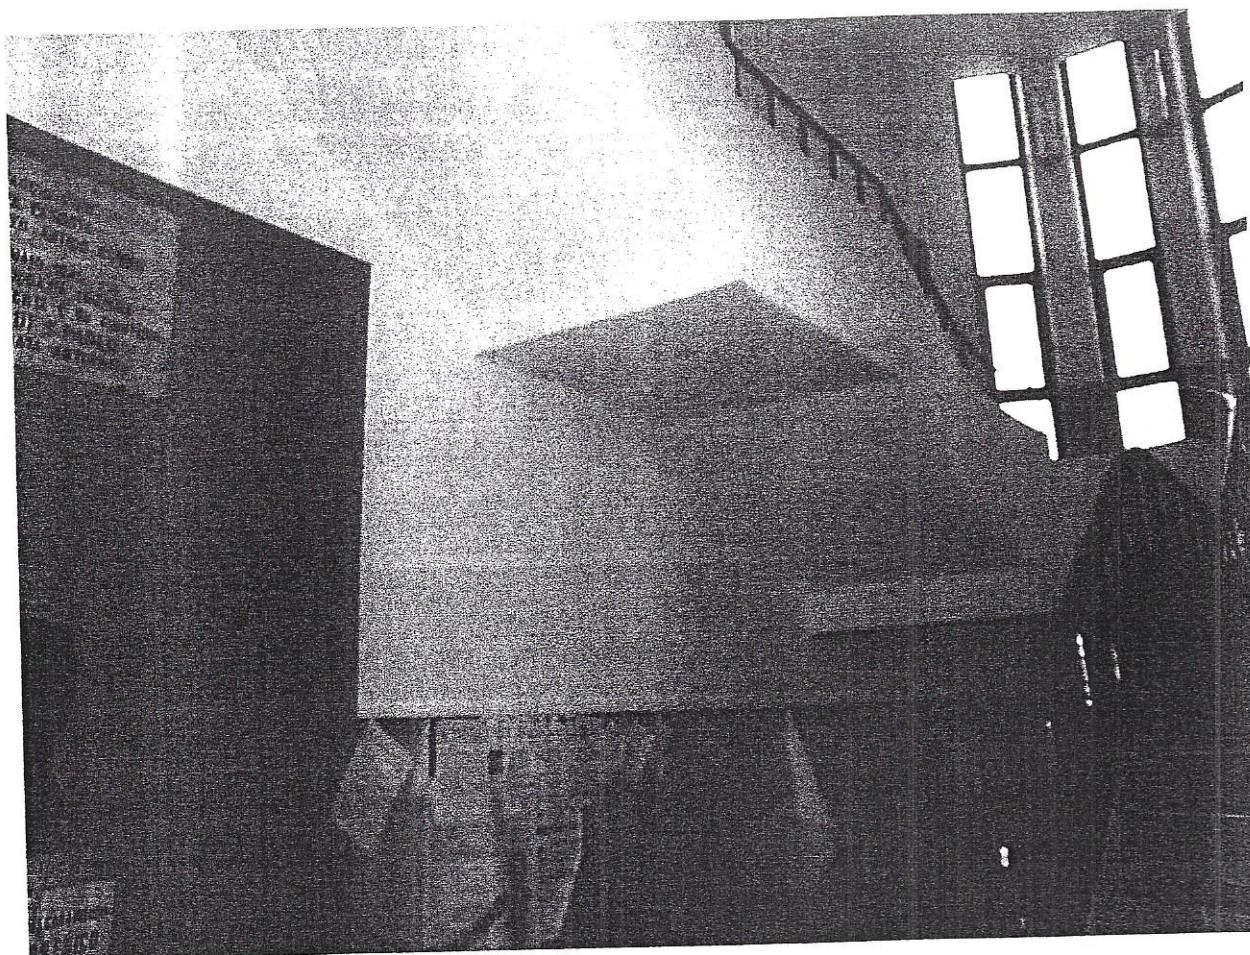
Foto 3: Scala

Scale: sia le scale principali che conducono alla sede municipale che quelle che danno accesso ai locali mensa ed alla unità residenziale non presentano cavillature o fessurazioni.

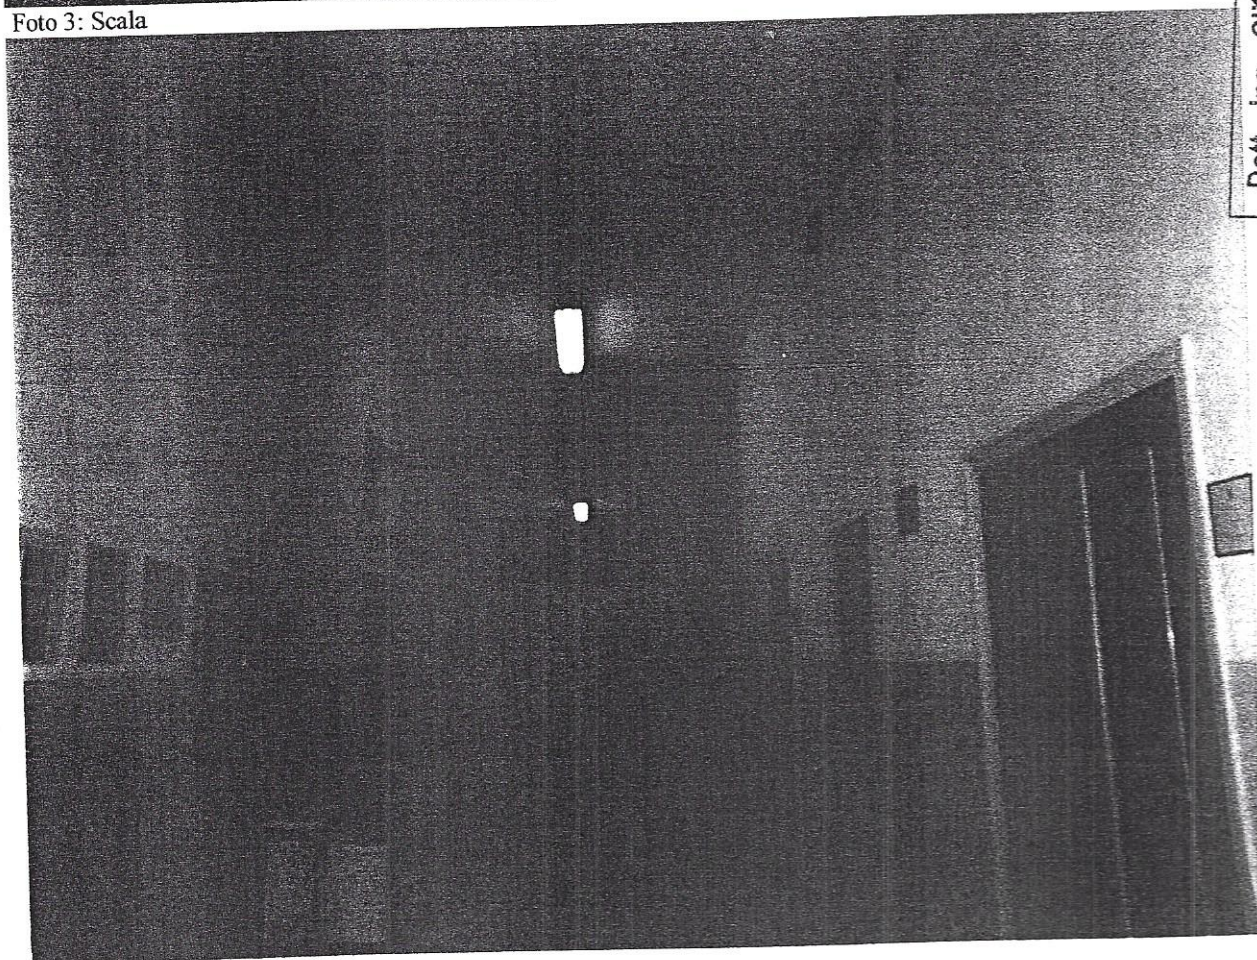
Foto 4: piano primo

Piano primo: stato di conservazione delle murature buono, assenza di fessurazioni o cavillature dovute a cedimenti differenziali a livello fondale o a fenomeni localizzati in corrispondenza di architravature di vani porta o vani finestra, assenza di tracce di umidità dovuta a infiltrazioni di acqua meteorica o da perdite di impianti.

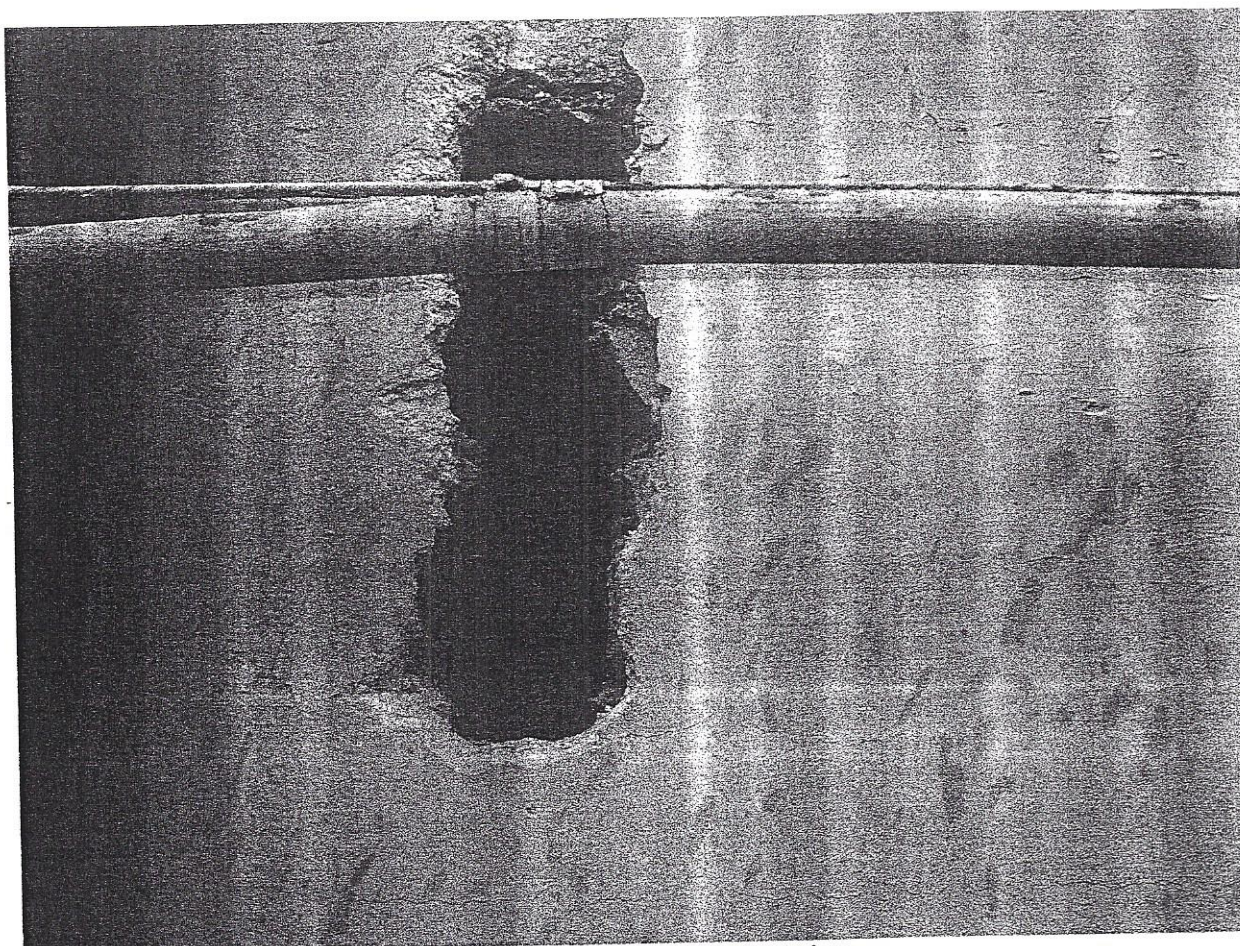
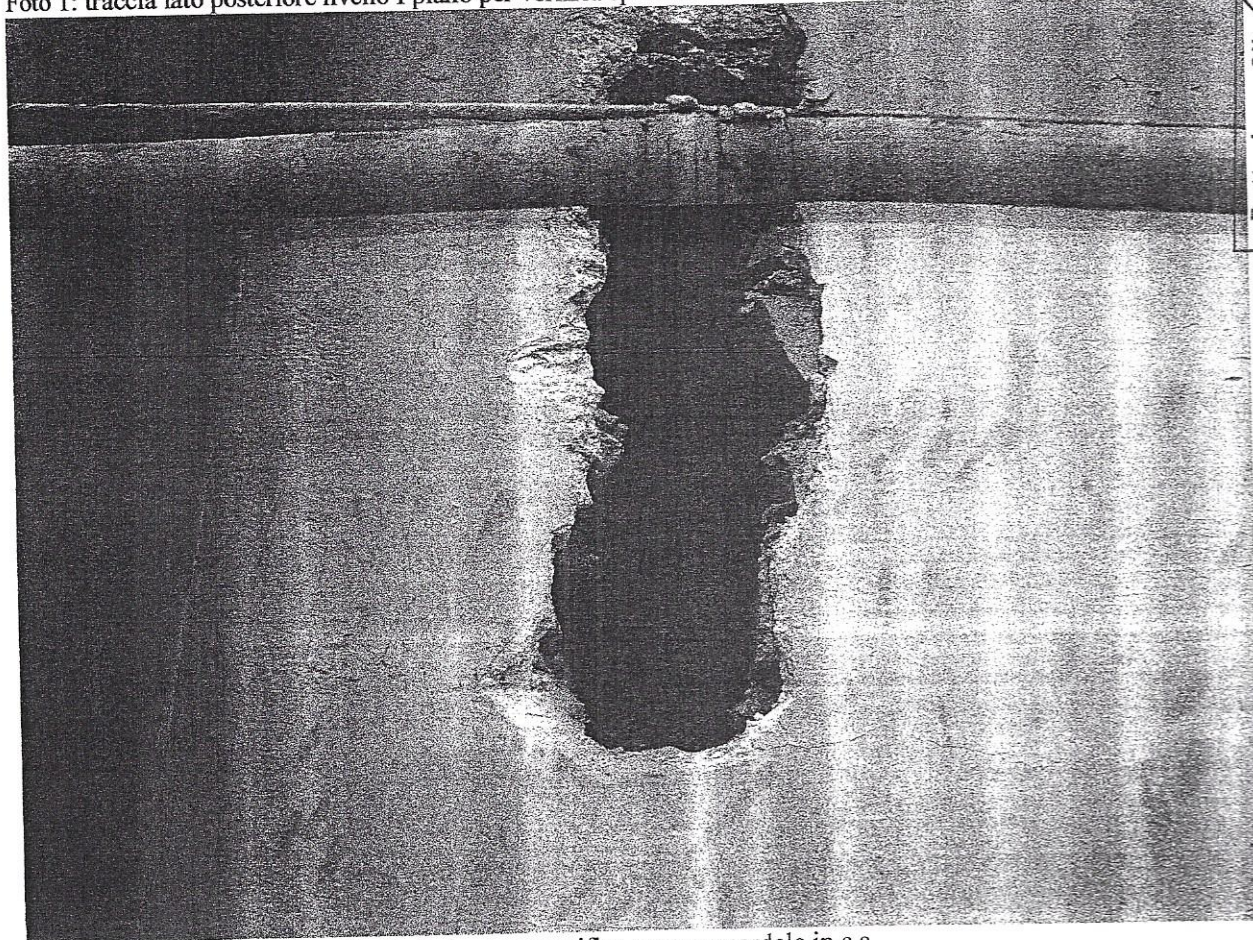
Per rilevare che i cordoli esistenti a livello di ogni orizzontamento avessero spessore pari all'altezza del solaio, si è proceduto a far effettuare una traccia sull'intonaco esterno sul lato posteriore in corrispondenza del solaio di calpestio del primo piano riscontrando un'altezza di cm 33 cm e quindi pari allo spessore del solaio.

Foto 1: traccia lato posteriore livello I piano per verifica spessore cordolo in c.a.

Foto 2: traccia lato posteriore livello I piano per verifica spessore cordolo in c.a

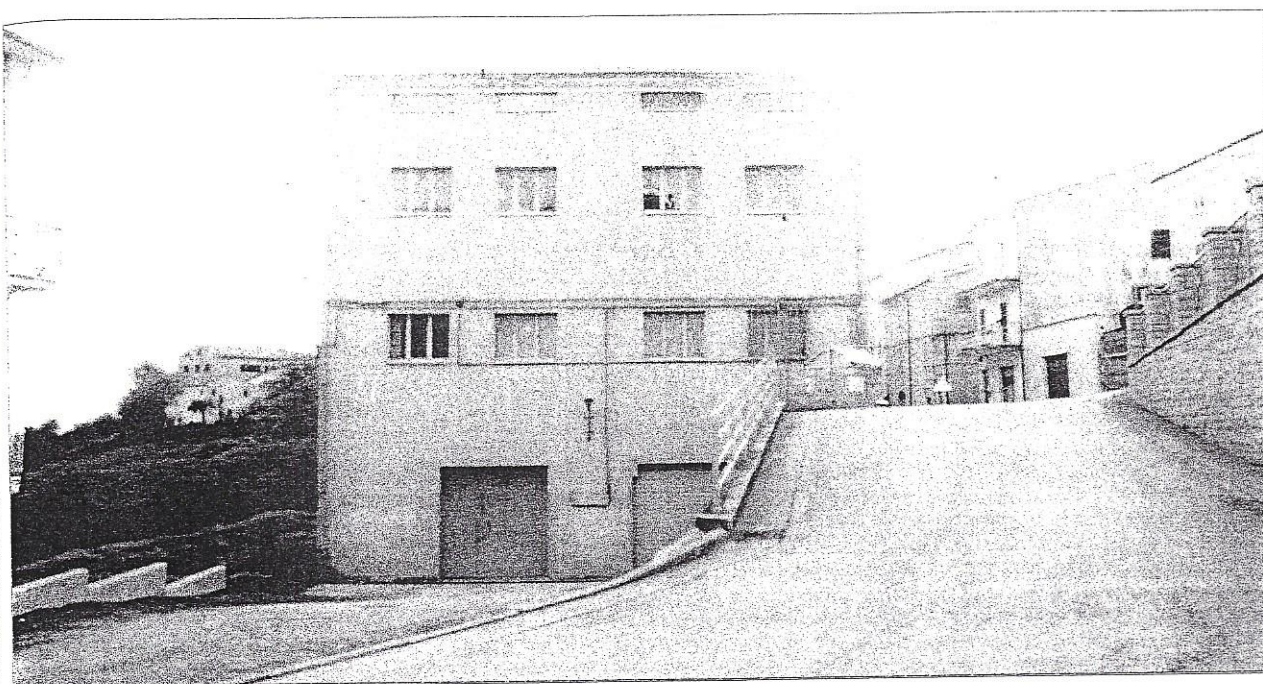
Foto 1. Lato ovest del fabbricato

Infine sempre per quanto riguarda la stabilità, si precisa che il fabbricato in studio adotta fondazioni di tipo superficiale e non presenta alcun tipo di lesioni imputabili a scorrimenti e/o cedimenti del terreno di fondazione.

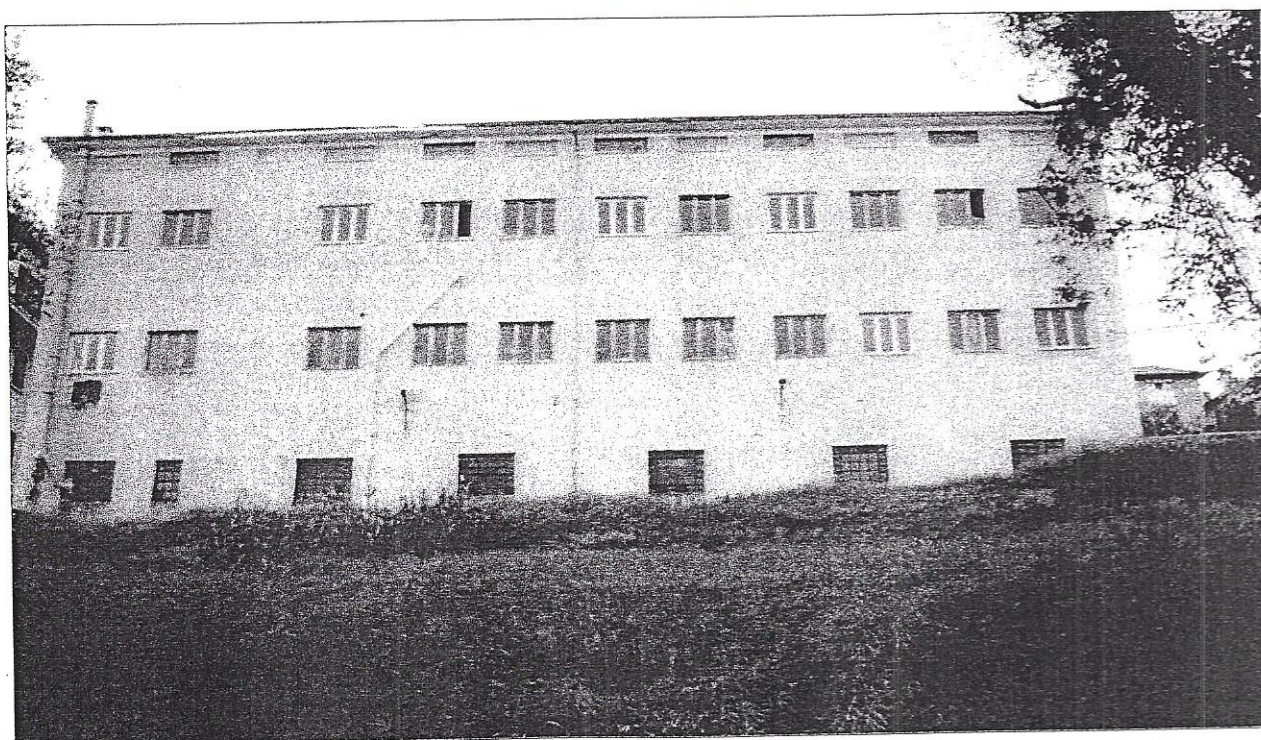
Foto 2. Lato nord del fabbricato
